INFORME DE INVESTIGACIÓN

ASUNTO: Se emite dictamen
en la especialidad de Telecomunicaciones

DICTAMEN

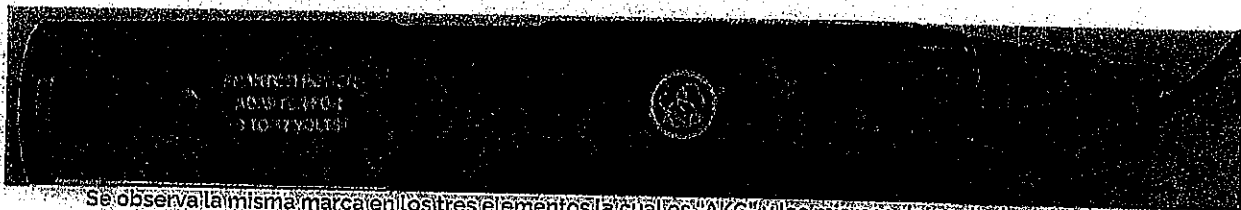
Se observa la misma marca en los tres elementos la cual es "AKG" y los mismos datos de descripción.

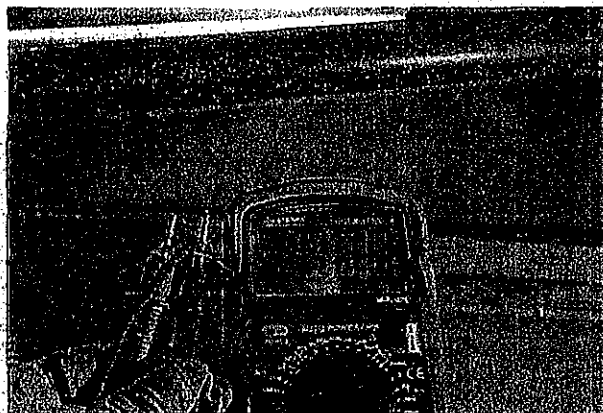
Se realiza la misma acción que con el cable anterior, verificando si dichos cables contaban con presencia de voltaje, para lo anterior se realizó una medición con un multimetro, la cual resulto negativo, tal como se ilustra a continuación:

Imagen 6: Medición de voltaje.

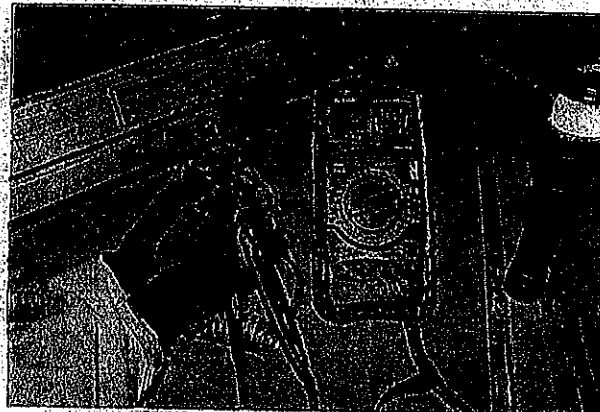
Se verifica nuevamente, si dichos cables contaban con presencia de voltaje, para lo anterior se realizó una medición con un multímetro, la cual resulto negativo, tal como se ilustra a continuación:

Imagen 10. Medición de voltaje
