PALACIO POSTAL, TESTIGO de 114 años de historia

LA QUINTA CASA DE CORREOS

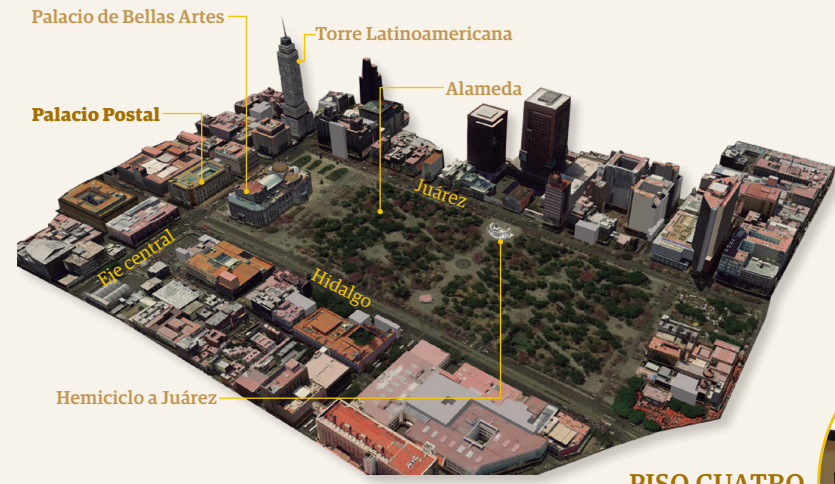
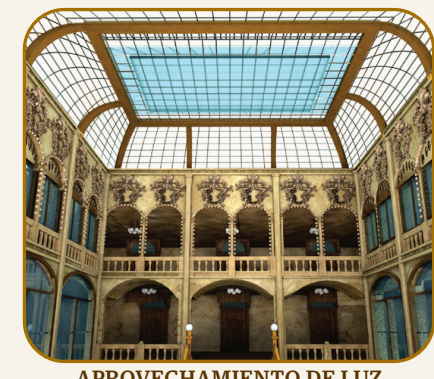
SOLARIO
Diseñado para que se aprovechara la luz del Sol el mayor número de horas posible.

APROVECHAMIENTO DE LUZ
En la fecha en la que se inauguró el edificio, aún no se contaba con energía eléctrica, por lo que el solarium de suma importancia para que el personal trabajara con luz natural.

DOMO VITRAL
El intradós o plafón de vidrio está compuesto por arcos y pinjantes (adornos colgantes) en los puntos de cruce.

COBERTURA
Tiene un segundo conjunto de paneles que se encuentran ligeramente más elevados.

DOMO DEL PATIO DE CARTEROS
El monumental hueco de luz es de estilo morisco, permite una amplia iluminación en el patio central.

PAÑALES DE VIDRIO
Cuentan con un grabado que permite el paso de la luz, pero evita que se generen incendios.

DIVISIONES
El domo posee 13 secciones conformadas por pequeñas ventanas.

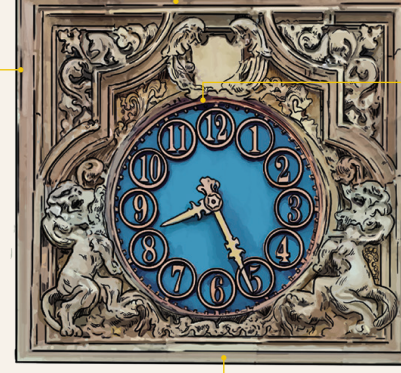
RELOJ
La carátula fue diseñada en 1904 por Adamo Boari y fue puesto en marcha en la inauguración del Palacio Postal el 17 de febrero de 1907.

CAMPANAS
En 1907 se escuchaban hasta a 4 kilómetros de distancia.

MECANISMO
Se le da cuerda una vez por semana.

CARRILLÓN
La maquinaria cuenta con seis campanas y pesa 700 kilos.

DIMENSIONES
La carátula de cristal mide 2 metros de diámetro y 9 milímetros de espesor.

CARÁTULA
Hecha de bronce con baño de oro, fue fabricada por Fundación Artística e Industrial Mexicana.

RELOJ
Importado de Alemania por la empresa Hermanos Diemer y ensamblado en México por la Joyería La Peña.

Ícónico reloj del palacio
Fueron sustituidos los números (eran romanos) y se cambiaron por arábigos y la carátula por los daños que sufrieron en 1985.

Campanas del reloj
Dos de estas 6 campanas fueron reemplazadas. El horario de las nuevas es más intenso que el de las originales.

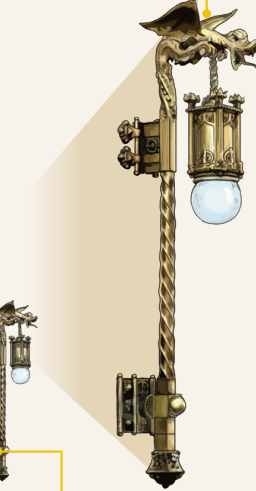
LAMPADARIOS
Se encuentran en las fachadas norte y poniente, son 15 y tienen forma de dragones.

MATERIALES
Fabricados en bronce macizo y por bombas de cristal.

FABRICACIÓN
Se cree que su fundición es mexicana con diseños italianos, pues en las bases de sujeción se encontró el registro de "Bambino Contreras Fundación Artística e Industrial Mexicana".

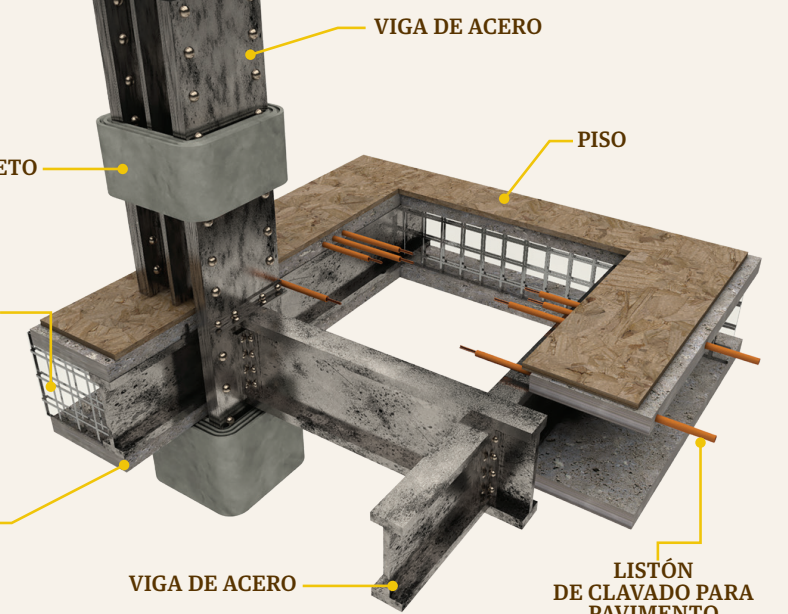
ENTREPISOS
Fueron construidos con vigueta y bovedilla.

ESTRUCTURA
Consiste en una losa de concreto corrida con espesor promedio de 70 centímetros y un esqueleto de viguetas de acero con un peralte de 53.34 centímetros en ambos sentidos.

VIGA DE ACERO

CONCRETO

ARCO DE AZULEJOS

YESO

LÍSTON DE CLAVADO PARA PAVIMENTO
