Reforzamiento de L12 prevé blindaje ante falla de pernos

PROYECTAN COLOCAR puntales, traveses y diafragmas de acero, que permitirán compensar esfuerzos; se cambiará el concepto del diseño, para fortalecerlo, asegura Obras

METRO LÍNEA 12
LA INDAGATORIA

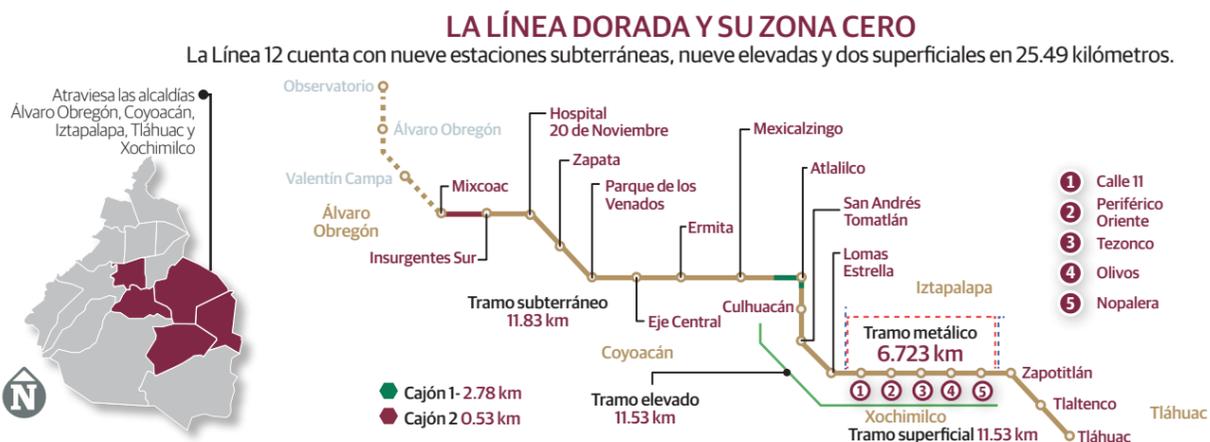
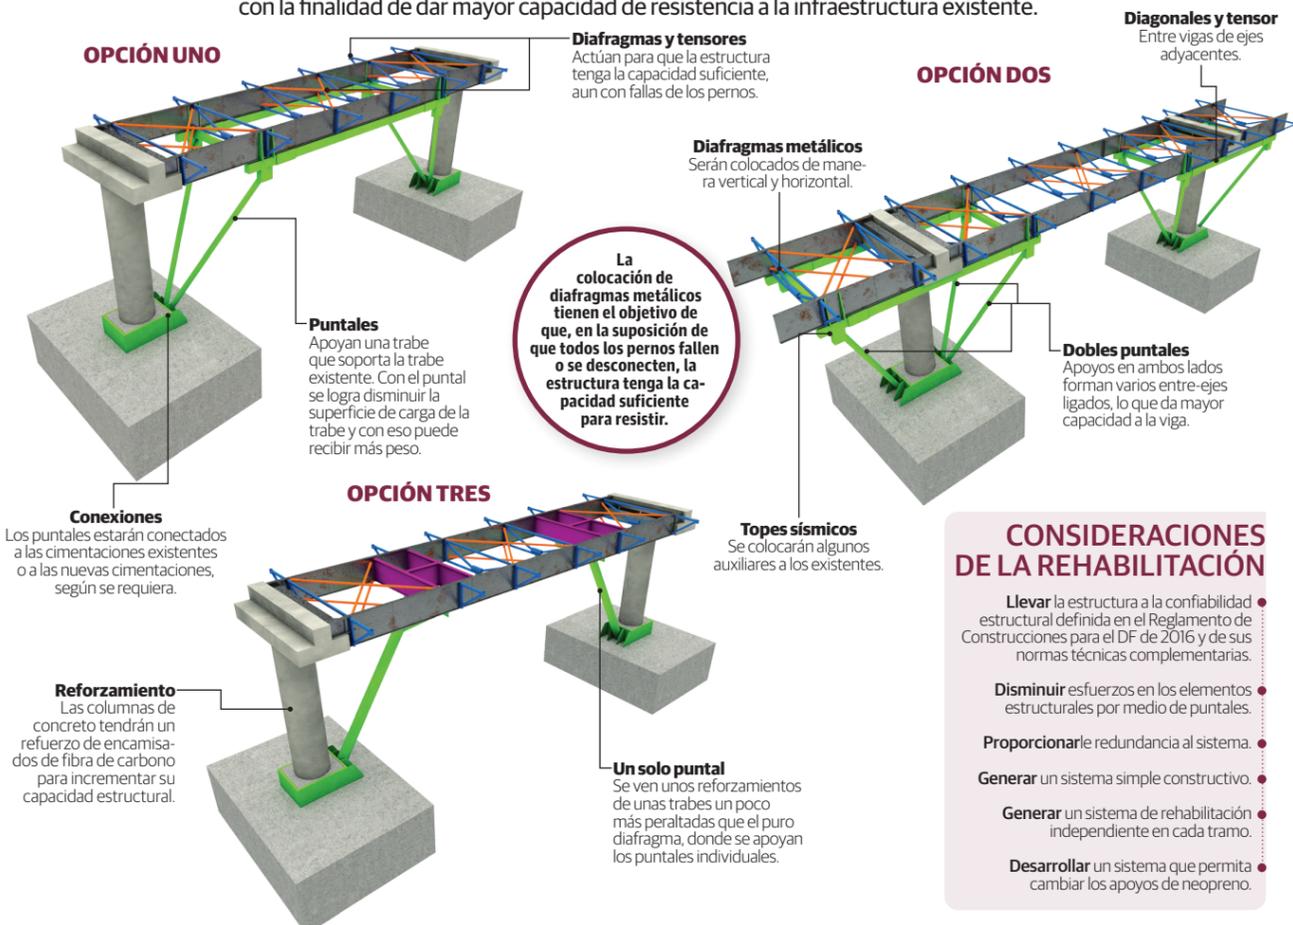
EL PLAN

Consiste en la colocación de puntales, vigas y diafragmas de acero en todo el tramo metálico, con la finalidad de dar mayor capacidad de resistencia a la infraestructura existente.

- Llevar la estructura a la confiabilidad estructural definida en el Reglamento de Construcciones para el DF de 2016 y de sus normas técnicas complementarias.
- Disminuir esfuerzos en los elementos estructurales por medio de puntales.
- Proporcionarle redundancia al sistema.
- Generar un sistema simple constructivo.
- Generar un sistema de rehabilitación independiente en cada tramo.
- Desarrollar un sistema que permita cambiar los apoyos de neopreno.

Las acciones de reforzamiento consisten en la colocación de puntales, traveses y diafragmas, todos de acero, que le darán redundancia a la estructura; es decir, que tendrá mayor capacidad de compensar esfuerzos, a pesar de que algún elemento tuviera deficiencias, señaló Jesús Esteva, titular de la Secretaría de Obras de la Ciudad de México.

“Lo principal es colocar puntales, que equivalen a columnas, a otros apoyos; colocar vigas, colocar diafragmas, pero además, al hacerlo continuo, lo que estamos haciendo es darle redundancia, capacidad de tomar esfuerzos a pesar de
